# Stand sicherheitsuntersuchung und Instandsetzung einer historischen Mauerwerkskuppel am Beispiel des Merkurtempels im Schwetzingener Schlossgarten

Tilo Erban

Universität Karlsruhe (TH)  
Forschungsuniversität • gegründet 1825

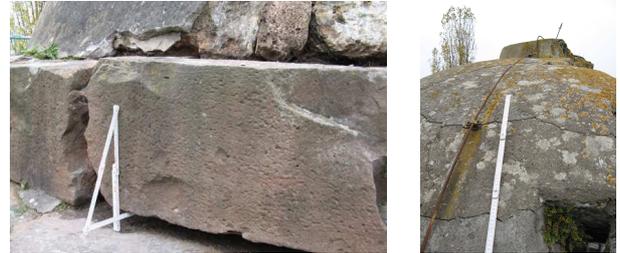
Die Schäden an den Bauteilen des Merkurtempels sind auf den ersten Blick nicht ohne weiteres von den beabsichtigten, planmäßigen Mängeln der Ruinenarchitektur zu unterscheiden. Die festgestellten Schäden beziehen sich auf die Ablösung der vorhandenen Mörtelabdeckung auf der Kuppel sowie auf ausgeweiterte Fugen im Bereich des Kuppelaufagers. Eine circa 15 cm große Horizontalverschiebung des Kuppelfußes führte zu einer Aufweitung der Kuppelöffnung.

Abb. 2: Schäden an Auflager und Mörtelschale

Die Schwäche des Bauwerks besteht in ihrem, durch die große Öffnung der Kuppel, stark von dem einer geschlossenen Kuppel abweichenden Tragverhalten. Eine neue bewehrte Mörtelschale, ein bewehrter Randbalken und eine Verklammerung der Kämpfersteine sollen die Steifigkeit der Kuppelschale in Ringrichtung erhöhen. Diese Maßnahmen werden in einzelnen Modellen rechnerisch auf ihre Wirksamkeit hin unter Verwendung des FE-Programms MicroFE untersucht. Die Berechnungen wurden basierend auf einem linear-elastischen Materialgesetz durchgeführt.

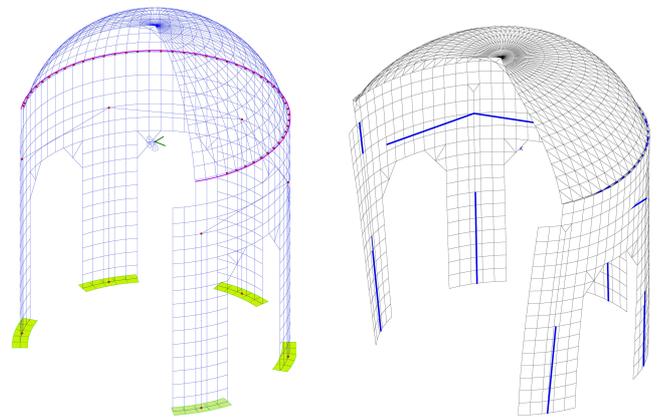
Abb. 3: FE-Modell und deformierte Struktur

Die Betrachtung der Schäden und Verformungen zeigt deutlich, dass das Bauwerk die Grenzen seiner Belastbarkeit erreicht hat. Rechnerisch lässt sich der momentane Bauzustand nicht mehr nachweisen. Mit den vorgeschlagenen Instandsetzungsmaßnahmen kann das derzeitige globale Sicherheitsniveau verdoppelt werden. Dadurch kann eine langfristige Standsicherheit gewährleistet werden, wie sie von der UNESCO gefordert wird.
