Ermittlung der Traglast von Palettenträgern aus Σ -Profilen 100x80x2 durch Gewichtsbelastung.

Traglastversuche an Palettenträgern mit Sigma-Profil 100x80x2

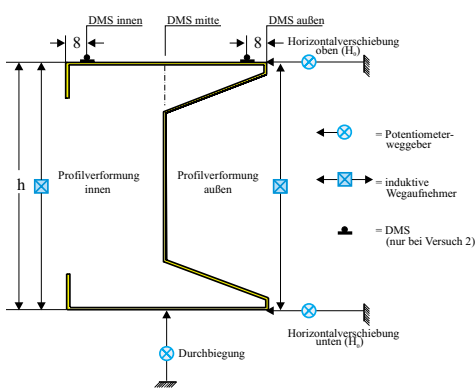
Anordnung der Messstellen in den Messquerschnitten

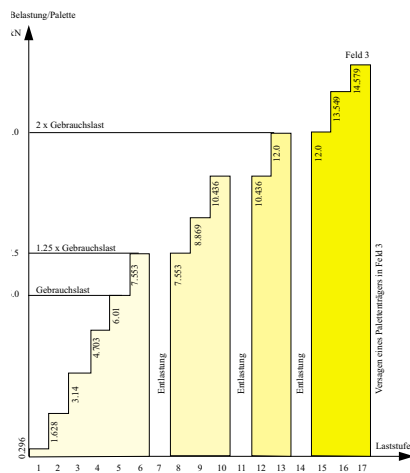
Fahrtdiagramm zu Traglastversuch

Im Versuch 1 wurden die Felder 1 und 3 entsprechend dem Fahrtdiagramm belastet. Nach Erreichen der 2-fachen Gebrauchslast wurde die Belastung nur noch in Feld 3 bis zum Versagen eines Palettenträgers gesteigert.

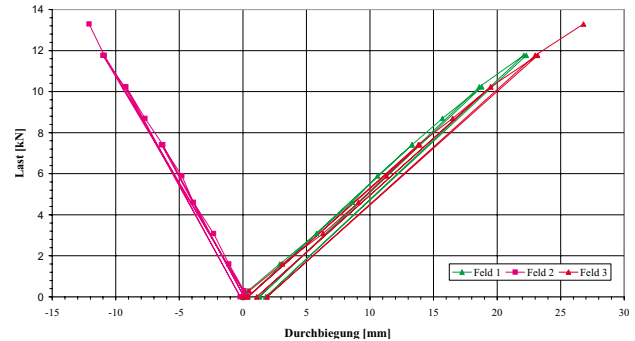
Durchbiegung in Feldmitte

Traglastversuch - Feld 1 und 3 belastet

Auch Versuch 2 zeigte den nahezu linearen Verlauf der Durchbiegungen und sehr geringe Verdrehungen der Profile. Dies zeigt, dass bis zur Traglast kein Biegedrillknicken auftrat.

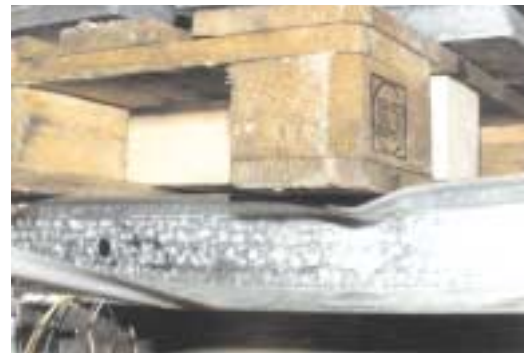
Lokales Versagen des Obergurtes

14.579	—	—	—	—	—	—	Versagen eines Palettenträgers in F 3 keine Messung
							Messunsicherheit

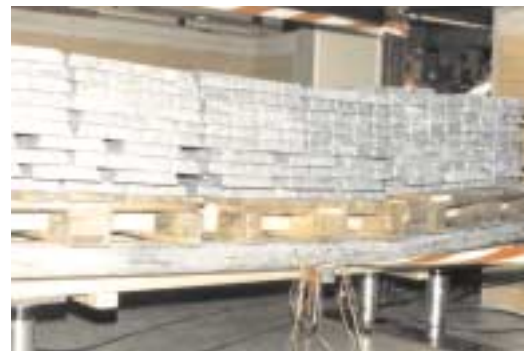
Belasteter Palettenträger
